## **Caracterización ecológica del área geográfica del nuevo Centro Administrativo Municipal de la Ciudad de Sincelejo**

*Ecological Characterization of Geographic Area New Municipal Administrative Center of Sincelejo City.*

Diana Marcela Campo Portacio<sup>1</sup>

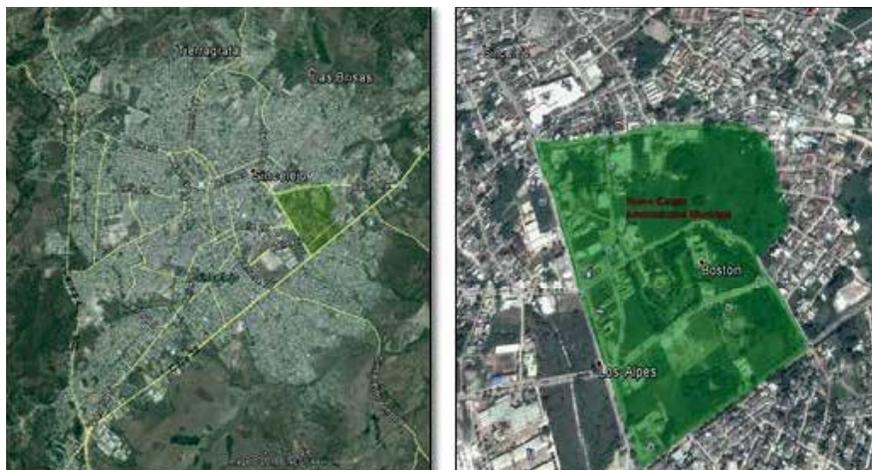
**Figura 1.** Zona de estudio.  
Fuente: Campo D. Realizado a partir de Google Earth.

La zona de estudio, en términos específicos, correspondió al área geográfica en la cual se desarrollará la Operación Estratégica Centro Administrativo Municipal, según el Plan de Ordenamiento Territorial 2014. Esta zona de estudio está ubicada en la parte suroriental de la comuna 5, delimitado al norte por la calle 25, al sur por la troncal de occidente calle 38, al oriente por la extensión de la calle 28 y el barrio Boston, y al occidente por la carrera 25 Avenida Ocala. Esta área está conformada por seis manzanas: 741, 887, 888, 889, 891 y 893; cada una de las cuales está subdividida en lotes.

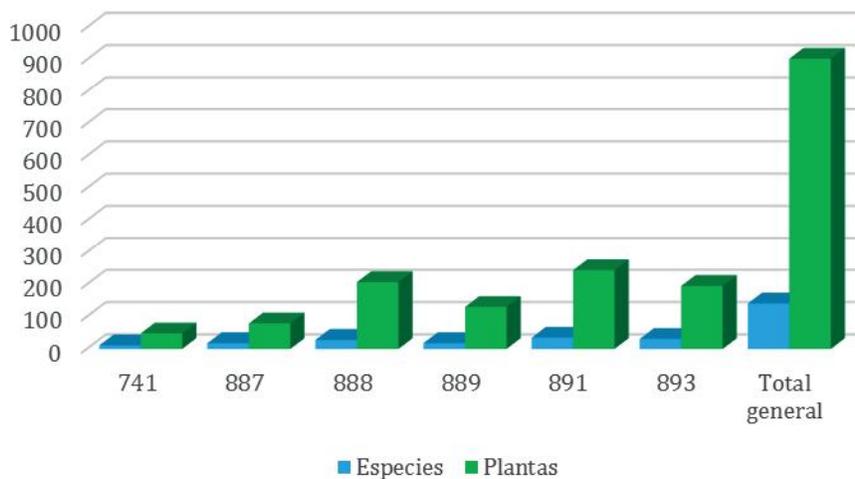
**Figura 4.** Distribución florística por manzana.  
Fuente: Campo D.

Al realizar el análisis de abundancia florística por área de estudio, se encontró que las manzanas que están mayormente pobladas por especies vegetales son la manzana 891,

893 y 888; en las cuales se puede encontrar el mayor número de especies vegetales y de ejemplares. Figura 4.

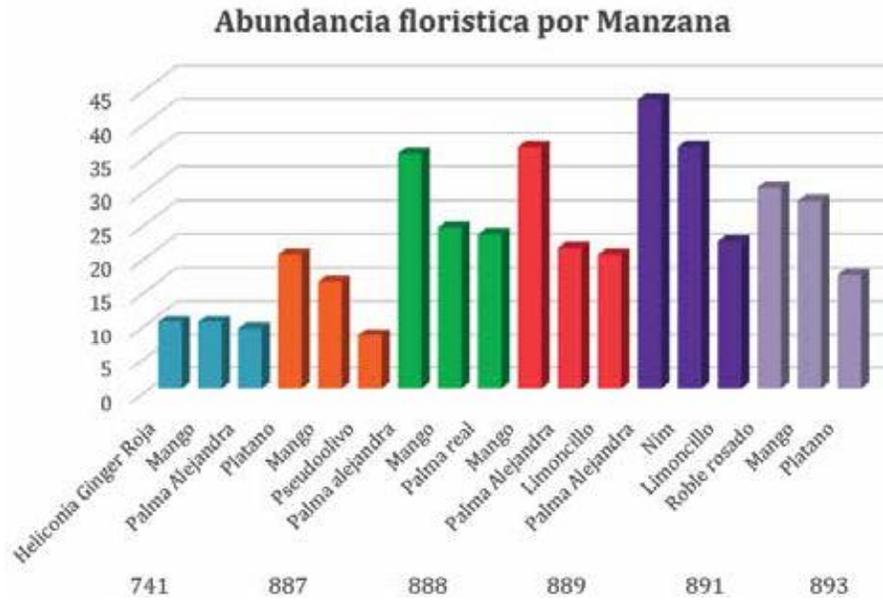
**Figura 5.** Abundancia florística por manzana.  
Fuente: Campo D.

Al realizar el análisis de abundancia y frecuencia de especies vegetales por manzana se encontró que *Mangifera indica* y *Archontophoenix alexandrae* no sólo son especies abundantes sino que también son bastante frecuentes, por cuanto se encuentran en 5 y 4 de las seis manzanas estudiadas respectivamente. Figura 5.

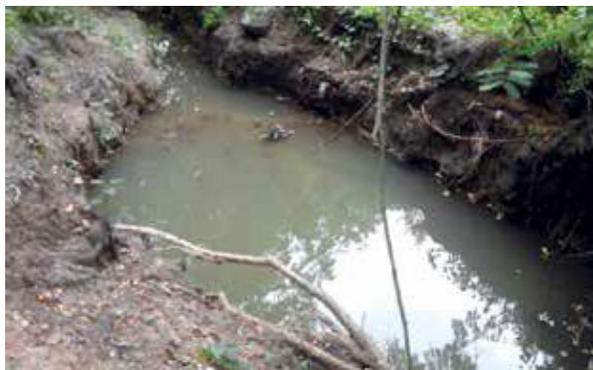
**Figura 6.** Zona de mayor caudal del Humedal de las Garzas en temporada de lluvias. Nótese la alta turbidez del agua.

Es un agua ligeramente turbia, especialmente luego de la temporada de lluvias, probablemente debido a todos los sedimentos

que son arrastrados por la escorrentía. En él no se aprecian plantas superficiales tales como buchón de agua, algas macroscópicas, ni peces; por lo que se podría afirmar que sus comunidades vegetales y animales son realmente escasas. Figuras 6 y 7.

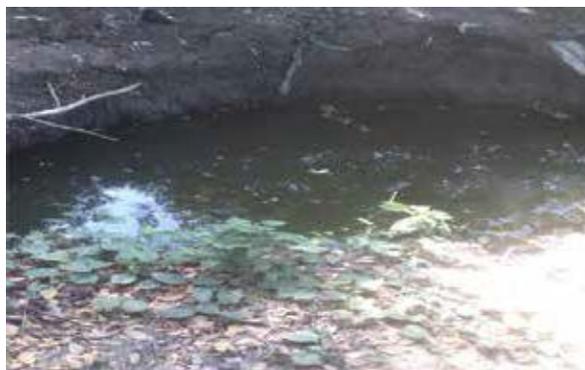
**Figura 7.** Zona de mayor caudal del Humedal de las Garzas en temporada de sequía. Nótese la disminución en la turbidez del agua.

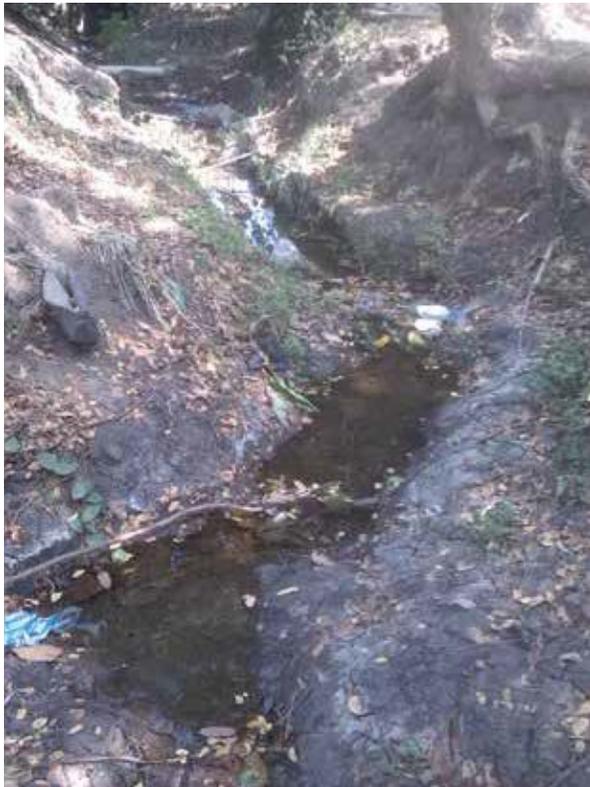
**Figura 8.** Zona de menor caudal en temporada de sequía.  
Fuente: Campo D.

En puntos específicos, el humedal podría considerarse un ecosistema efímero, debido a que, durante las temporadas de sequía, especialmente durante el veranillo de San Juan ocurrido en los meses de junio y Julio, el agua desaparece casi en su totalidad, debido a la evaporación, y en algunas zonas del humedal puede apreciarse el repoblamiento vegetal, especialmente en las zonas en las que la profundidad es menor o igual a un metro. Figura 8.

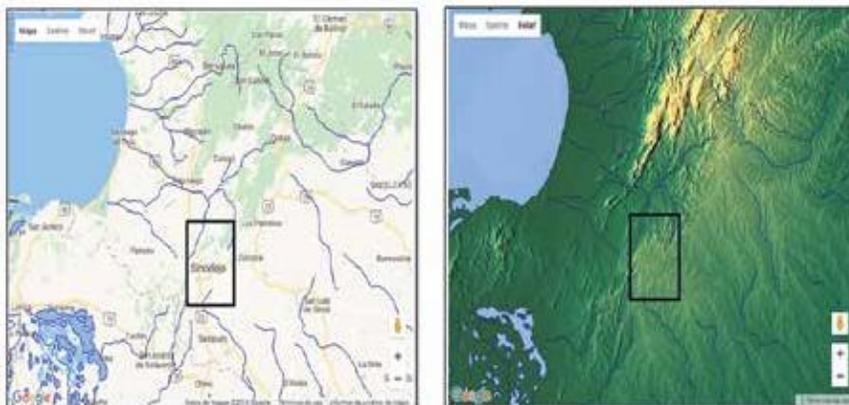
**Figura 9.** Mapa Orográfico de Sincelejo. Realizado a partir de: <http://pueblosdecolombia.com/Departamento%20de%20Sucre/mapa-en-relive/30019/Sincelejo.html>

En términos generales el municipio de Sincelejo presenta un típico paisaje de montaña debido a su ubicación en la subregión Montes de María. La superficie del relieve es irregular y compleja, presentando pendientes variables y altitudes que fluctúan entre los 50 y los 260 metros. Figura 9.

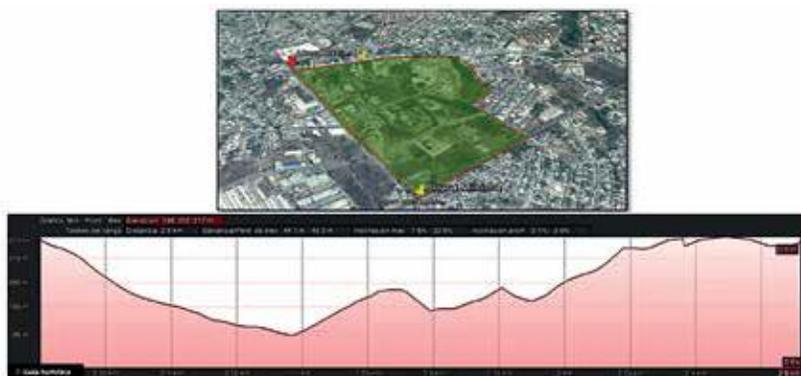
**Figura 10.** Perfil Topográfico de la zona de estudio. Nótese la ubicación de la altura máxima (217msnm) y la altura mínima encontrada en la zona de estudio (186msnm).

El área geográfica en la que se desarrolla la operación estratégica Centro Administrativo Municipal presenta un relieve que varía de plano a levemente inclinado. La altura máxima encontrada en la zona de estudio es de 217 msnm localizado hacia el norte con coordenadas de 9°18'8.89"N y 75°23'7.57"O, mientras que la altura mínima es de 186 msnm y se ubica hacia el sur con coordenadas de 9°17'40.78"N y 75°23'0.08"O.

En términos generales la parte norte y noroccidente de la zona de estudio son áreas que presentan alturas mayores (215 a 217msnm) a las encontradas hacia el sur (196 a 187 msnm). Se observa también que la altura disminuye progresivamente en sentido norte sur, haciendo recorridos que bordeen la parte nororiental y noroccidental de la zona de estudio. Figura 10.

Los puntos topográficos más altos se ubican hacia el norte y en la región del coliseo de ferias, mientras que los puntos topográficos más bajos se ubican hacia el sur, a la altura de la troncal de occidente o calle 38. Esta estructura topográfica, sumado al sistema vial que posee el área de estudio, permite que el agua pluvial fluya hacia las zonas de menor altura sobre el nivel del mar. Sin embargo, en el transcurso de un torrencial aguacero, es común ver que en la zona de estudio, como en la totalidad de la ciudad de Sincelejo, la escorrentía es mayor que la infiltración, lo cual puede producir daños en el suelo como la erosión y pequeños deslizamientos; y en el componente hidrológico, disminución de los niveles de agua subterráneas y contaminación de cuerpos de agua superficiales.

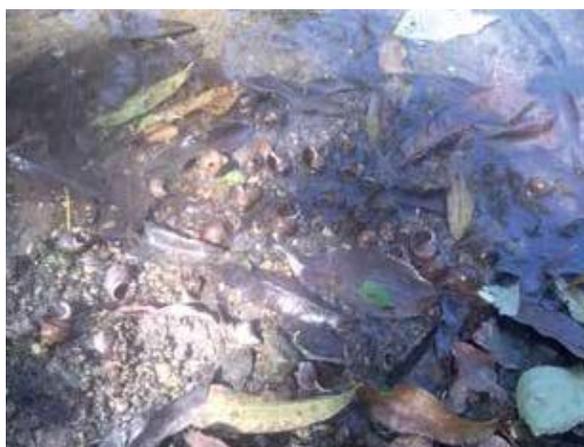
**Figura 11.** Caracoles muertos en el humedal de las Garzas.

Esta forma de contaminación ha provocado que, en el cuerpo de agua, no puedan apreciarse especies macroscópicas, e incluso ha provocado la migración de la Garza Blanca *Egretta thula*, especie por la cual le asignaron dicho nombre al lugar, y la muerte de especies menores tales como moluscos. Figura 11.

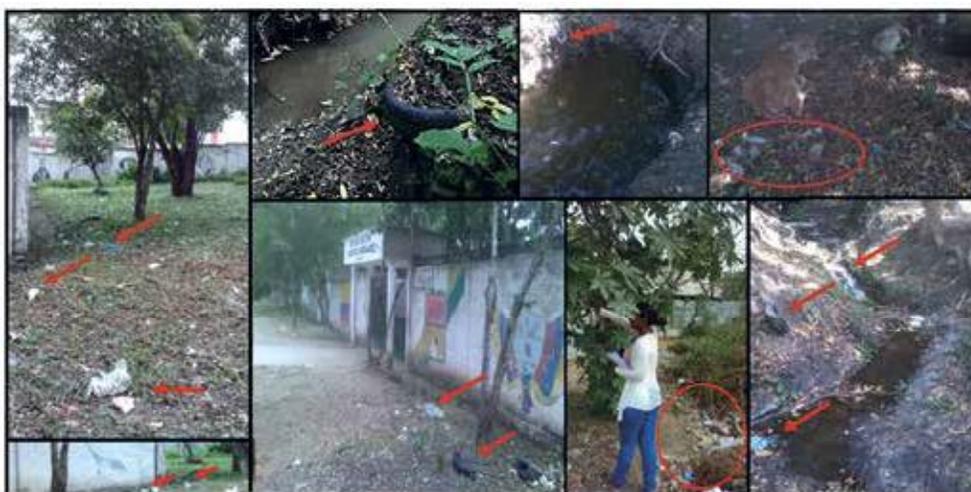
**Figura 12.** Acumulación de residuos sólidos en diferentes zonas del área de estudio. Nótese la incorrecta disposición de bolsa plásticas, botellas, desechables y llantas.  
Fuente: Campo D.

En este sentido, en algunos puntos de la zona de estudio, mayoritariamente en cercanías al humedal de las garzas, se encontró que los ciudadanos arrojan residuos sólidos tales como bolsas y botellas plásticas, partes de neveras, llantas viejas, papel, cartón, etc.

De la misma forma, en que el papel y el cartón podrían ser reutilizados o reciclados, a los plásticos y las llantas viejas podría dársele un nuevo uso a través de la fabricación de nuevos productos, otorgándoles un valor agregado. De esta manera, se evitarían las afecciones ambientales causadas por su desecho indiscriminado en los ecosistemas. Figura 12.

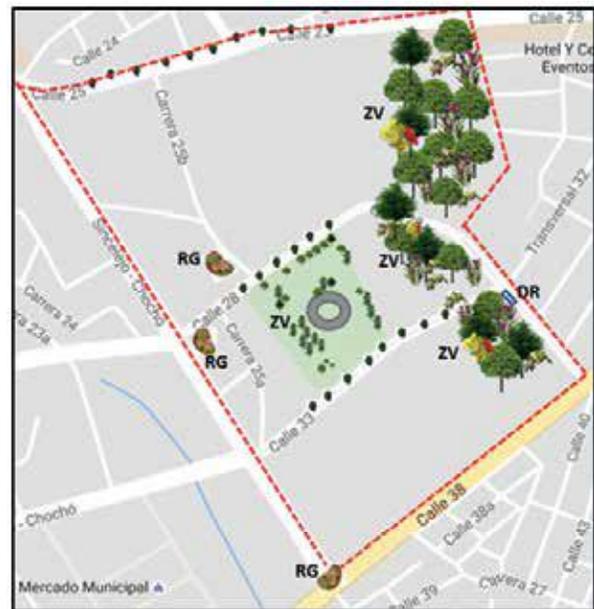
**Figura 12.** Ubicación de los lineamientos. ZV: zonas verdes, RG: Jardines de Lluvia, DR: Drenaje. Fuente: Campo D.

- Sustituir el asfalto de las calzadas por adoquines de hormigón permeables prefabricados en toda la malla vial de la zona de estudio. La evidencia sugiere que el uso de adoquines favorece la infiltración de agua hacia los acuíferos y disminuyen la escorrentía, ya que el agua circula a través de las juntas creadas entre un adoquín y otro (Casto, 2011).

- Diseñar jardines de lluvia articulados a las edificaciones y en los puntos más bajos de relieve de acuerdo con perfil topográfico. Estos jardines podrían ubicarse en las intersecciones entre carrera 25b y calle 28, carrera 25 y calle 28, y en el retorno ubicado en la intersección entre carrera 25 y calle 38. Ésta estrategia no solo embellece el paisaje, dando un toque de naturaleza en medio de la ciudad, sino que también ayudan a impermeabilizar las áreas deseadas debido a que capturan el agua pluvial, la filtran y favorecen la infiltración hacia cuerpos de agua subterránea. En ellos se deben usar diferentes compost (fino y grueso) en diferentes localizaciones y sembrar plantas con diferentes características biológicas (Fernández, 2009; Iglesias, 2013; United States Department of Agriculture, 2011).
