Ex Hacienda de Montoya: El valor de los materiales y sus sistemas constructivos para su conservación

Rosa María López Oliver Farías
Arquitecta, M.Sc. Arquitectura, Ph.D en Arquitectura en
el Área de Restauración de Sitios y Monumentos
Universidad Anáhuac de Oaxaca. México.
rosalopezo@anahuac.mx

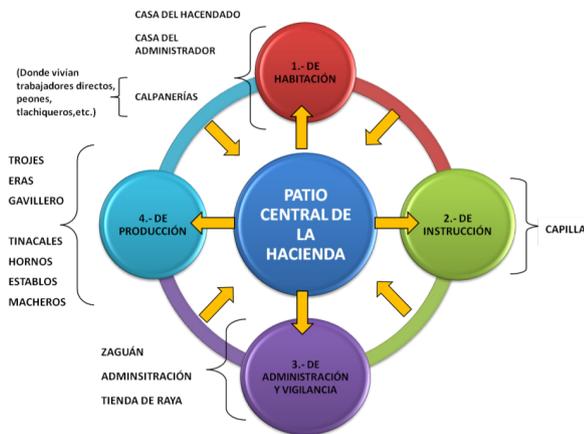
Figura 1. Espacios arquitectónicos de la ex Hacienda de Montoya. Fuente: Elaborado por la autora.

De acuerdo con la Figura anterior, el Patio Central es el eje principal del conjunto hacendario; cumple con un modelo de articulación entre espacios interiores y exteriores que se vinculan entre sí, con los cuatro espacios arquitectónicos más importantes de habitación, instrucción, administración-vigilancia, y producción. Su distribución responde a una organización lógica, en función del uso al que estaban destinados. Este partido arquitectónico hacendario tiene una relación directa sobre la función, los materiales y los sistemas constructivos, estableciendo una jerarquía social-arquitectónica.

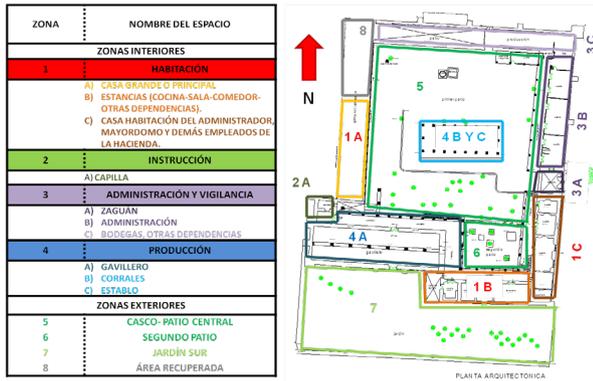
Figura 5. Ubicación de áreas ex Hacienda de Montoya. Fuente: Elaborado por la autora.

Las zonas 1 B, 1 C y 4 A se ubican en el sur-oriente; sus partidos arquitectónicos se encuentran bien unificados, y pertenecían a la unidad de lo que fue el casco de la Hacienda. Las zonas 3 B y 3 C (administración y bodegas) son relativamente nuevas, se modificaron con materiales actuales y se hicieron para albergar una planta productiva de pinturas; solo respetaron los muros colindantes que son de adobe. La zona 1 A fue destruida, y posiblemente esta zona podría ser la casa grande, por estar ubicada a un lado de la capilla (zona 2 A); quedan vestigios de lo que hubo, una arcada, de la cual quedan dos arcos en pie y un pilar, con algunos accesos y ventanas tapiadas. (Véase Figuras 6 al 10).

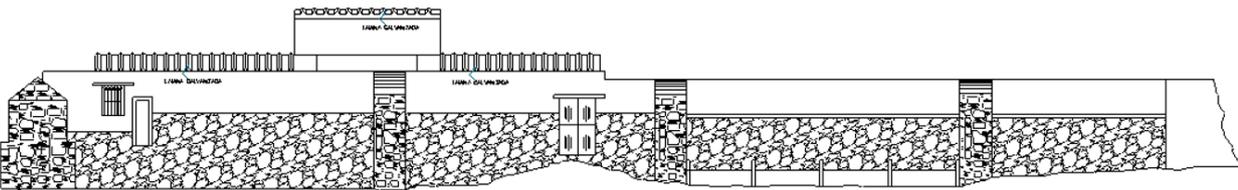
Figura 8. Elevación norte s/e. Ex Hacienda de Montoya. Fuente: Elaborado por la autora.

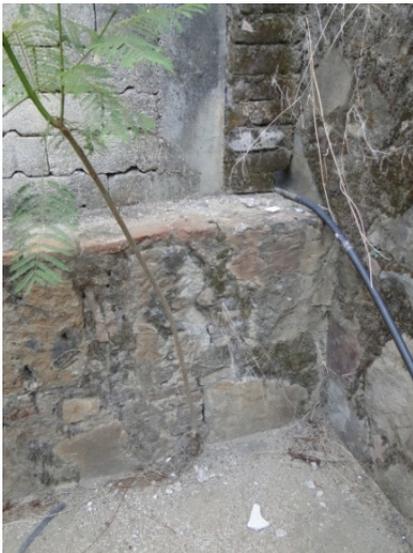
Figura 11. Plataforma de piedra o piedraplen área de patio. Fuente: Archivo fotográfico de la autora 2018.

Durante las excavaciones encontraron cimientos de sección rectangular con un ancho igual del espesor del muro, sobresaliendo del nivel de la tierra, y a partir de ahí se desplantan los muros de adobe evitando estar en contacto con la tierra natural; en otras áreas se observa parte de una plataforma continua. Tal es el caso de las áreas de los corredores, como se muestran en las siguientes Figuras 11, 12 y 13.

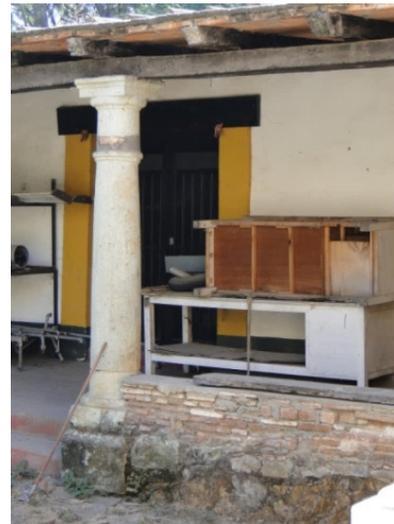
Figura 12. Exteriores del área del gavillero y corredores interior de la ex Hacienda de Montoya. Fuente: Archivo fotográfico de la autora 2018.

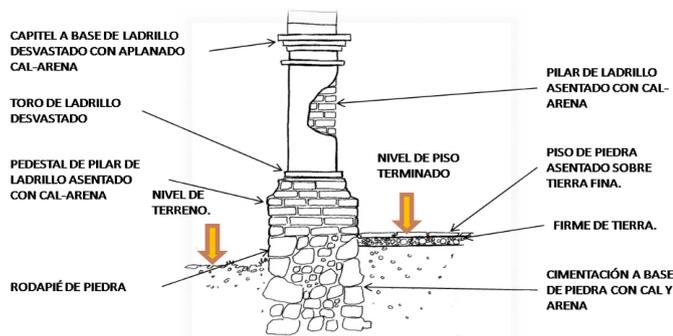
DETALLE 4 DE CIMENTACIÓN EN ÁREA CORREDOR JUNTO AL GAVILLERO

Figura 13. Detalle de cimentación junto al gavillero. Fuente: Elaborado por la autora.

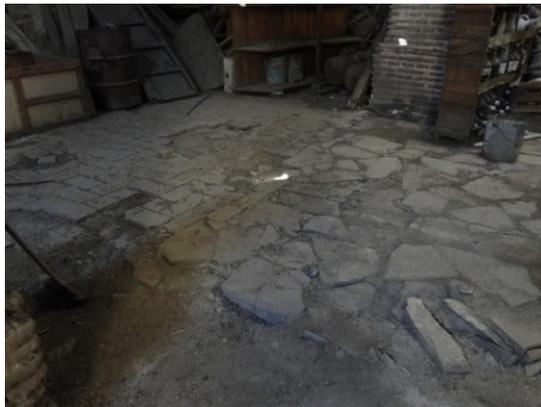
Figura 14. Tipo de piso, de piedra natural y ladrillo asentado sobre tierra, en el interior del área del gavillero. Ex Hacienda de Montoya.
Fuente: Archivo fotográfico de la autora 2018.

Pisos. Consistentes en pisos de tierra apisonada, sobre el cual se colocaba la piedra bola o canto rodado, asentados también con mortero cal-arena, en especial, en el área de gavillero, corredores y patios, tal como se muestra en la Figura 14. No se tiene ningún vestigio que indique el tipo de piso que tenían en los interiores las distintas áreas de la Hacienda, pero se puede pensar que se colocaba un entarimado de madera, o baldosas de barro.

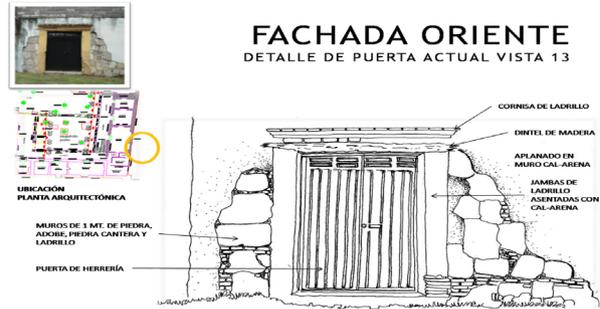
Figura 15. Detalle de puerta actual en fachada oriente ex Hacienda de Montoya.
Fuente: Elaborado por la autora.

En la ex-Hacienda podemos observar muros mixtos formados por piedra, ladrillo, o mixto piedra y adobe; presentan aplanados con mortero de cal y arena, con espesores que varían de 1.00 metro hasta 80 centímetros de espesor. Los muros de adobe son de un espesor variable que llega a ser de hasta de 1.00 metro; su colocación se realizó en forma cuatrapeada entre hilada e hilada, con la finalidad de dar mayor amarre al elemento constructivo. En el siguiente croquis podemos observar estos detalles (Figura 15). En cuanto a sus aplanados, se utilizó el lodo o mezclas de cal y arena, frecuentemente pintados con cal, cubriendo muros de adobe, tabique o cantera.

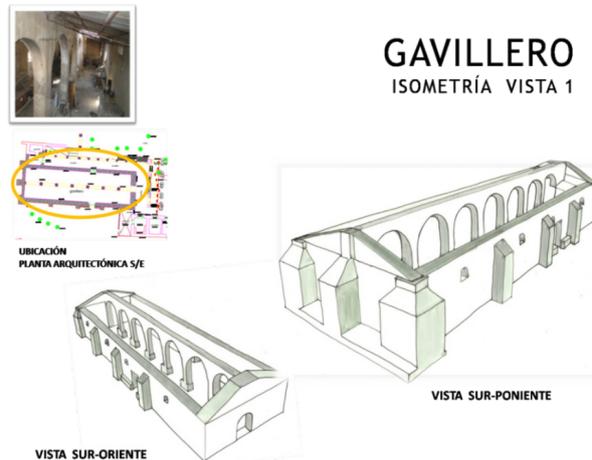
Figura 16. Área de gavillero.
Fuente: Elaborado por la autora.

Arcos. Este elemento constructivo era uno de los más conocidos; fueron utilizados en forma muy rústica con piedra. Este elemento fue una novedad en la Nueva España. En la ex-Hacienda se construyeron en ladrillo, con ausencia de claves y un trazo sin plantillas. Esto se puede observar en algunos de forma desigual y carentes de experiencia; obsérvese las siguientes Figuras 16 y 17.

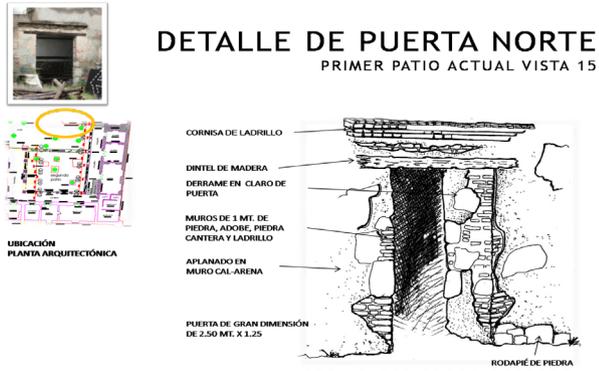
Figura 19. Detalle de puerta actual en fachada interior norte. Fuente: Elaborado por la autora.

Dinteles. El dintel es otro elemento constructivo antiguo, que ha prevalecido en la actualidad; los encontramos comúnmente como refuerzo superior en puertas y ventanas, aunque sus vanos están hechos a base de ladrillo o piedra cantera, muy característico de esa época, en la ex Hacienda aún se conservan algunos dinteles, según como se observa en la Figura 19.

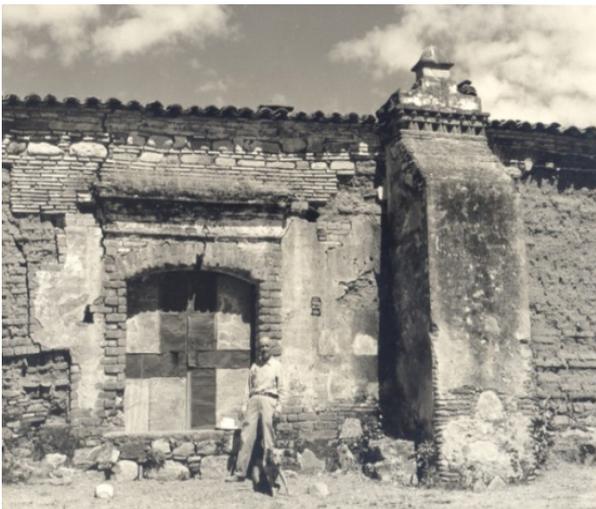
Figura 20. Contrafuerte en área de gavillero año de 1950. Fuente: Archivo Fundación Bustamante Vasconcelos, Oaxaca.

Los materiales que utilizados en la edificación fueron a base de piedra y ladrillo en forma combinada, y posiblemente deben haber estado aplanados con mortero de cal y arena, se tiene una muestra fotográfica del siglo pasado año cincuenta, donde aún existían los remates de estos contrafuertes, hoy desaparecidos, claramente lo podemos observar en las Figuras 20, 21 y 22.

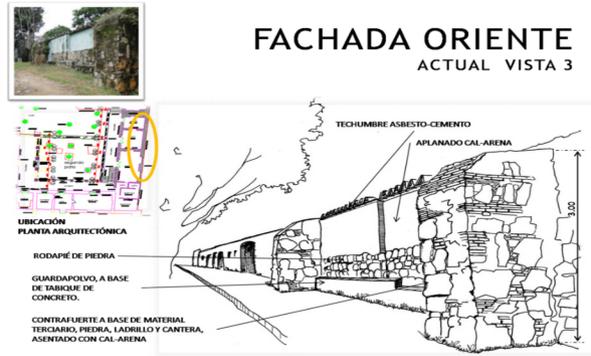
Figura 21. Detalle de contrafuertes en fachada oriente. Fuente: Elaborado por la autora.

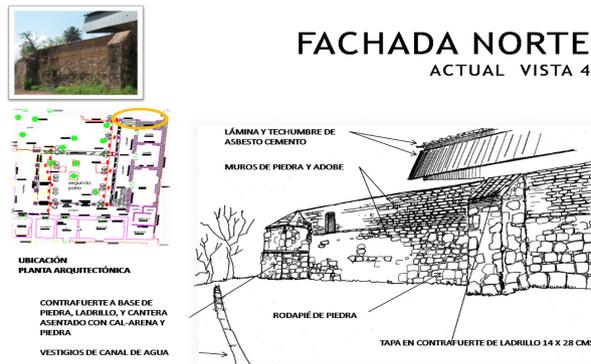
Figura 22. Detalle de contrafuertes en fachada norte. Fuente: Elaborado por la autora.

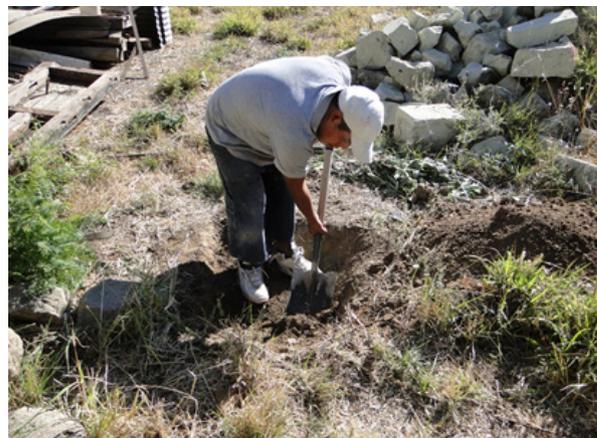
Figura 23. Extracción de tierra en la ex Hacienda de Montoya. Fuente. Archivo fotográfico propiedad de la autora.

Estudio del Suelo en el Lugar. Para estudiar el suelo y saber sus características se debe conocer la parte mineral. Esto no tiene nada que ver con el análisis de tierra que sirve para saber la cantidad de elementos nutritivos, químicos y orgánicos, que están en el suelo y que "tan solo" sirven para saber la política de abonado que deberemos seguir y la riqueza nutricional del suelo. El procedimiento realizado para el estudio, consistió en el uso de una malla dónde se cribó la tierra para separar las partes sólidas que tuvieran más de 2 mm de grosor, piedras, gravas y materia orgánica. Después, con la tierra fina restante se llevó a cabo un análisis granulométrico y, de esta manera, se observó su textura y estructura (Figuras 23 y 24).

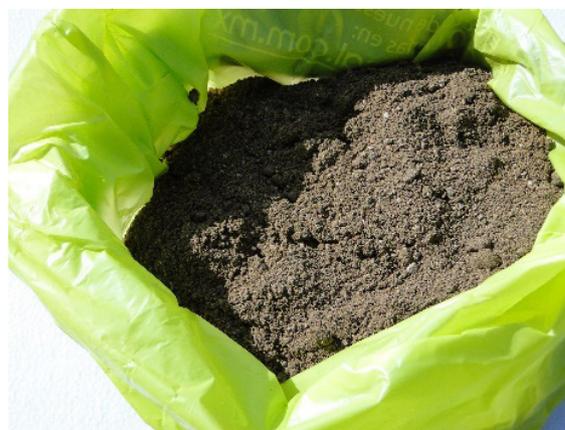
Figura 24. Muestra de tierra de la ex Hacienda de Montoya. Fuente. Archivo fotográfico propiedad de la autora.

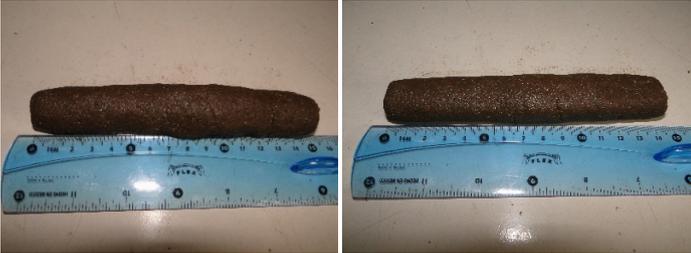
Retracción Longitudinal	Esta prueba consistió en formar una tira circular de 1cm de diámetro por 15cm de longitud de material adicionando una pequeña cantidad de agua, con el objeto de buscar más maleabilidad al desarrollar este ejercicio. Por lo que se dejó secar la pieza y se observó que existió una reducción en su longitud de 0.30cm, dando una longitud final de 14.70 cm.

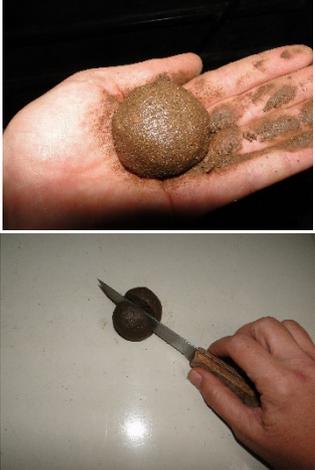
<p>Plasticidad</p>	<p>Para esta prueba se formó una pequeña esfera de 4-5cm de diámetro, adicionando agua para lograr una consistencia manejable de la tierra de adobe. Posteriormente se cortó la esfera por su parte media, mediante el uso de una lámina, en un solo movimiento.</p>	<p>La parte grafica del experimento consistió en observar detenidamente el corte de una sección del material, detectando una pequeña superficie brillante en un extremo del corte, esto no indica la presencia en una proporción considerable de limo en la muestra de tierra de adobe, lo cual explica el porqué de la gran plasticidad de esta tierra, en el momento de manipularla.</p>

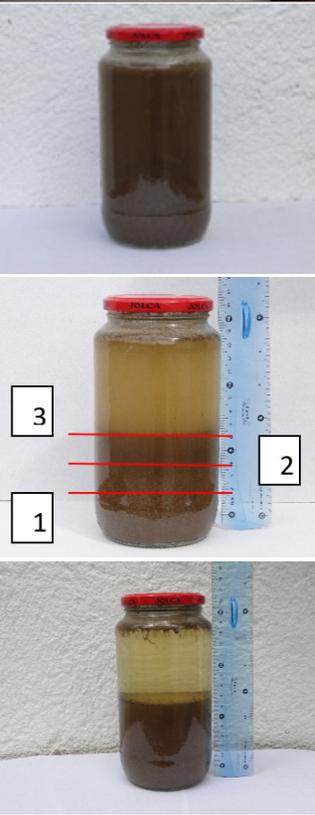
<p>Asentamientos Sólidos</p>	<p>Para esta prueba se utilizó un frasco de vidrio de unos 5cm de diámetro por unos 10cm de altura, el cual se llenó $\frac{3}{4}$ de su capacidad con la muestra de tierra de adobe, adicionando agua limpia hasta el "ras" del frasco, procediendo a agitarlo hasta que la tierra quedara completamente disuelta en el agua y no presentara grumos de material; y que finalmente se dejó reposar hasta que el agua en la parte superior del frasco no presentara una apariencia turbia, que para nuestro caso fue alrededor de 1 hora aproximadamente.</p>	<p>El objetivo de este experimento es saber tentativamente el porcentaje de los sólidos que componen la muestra de tierra, es decir saber aproximadamente los porcentajes de arenas, limos y arcillas.</p> <p>Esto se detectó, además con base en la coloración que presento cada una de las fases que se produjeron dentro del frasco, que en este caso fueron:</p> <ol style="list-style-type: none"> 1. Arenas: color gris oscuro aproximadamente un 60% del volumen de la muestra de tierra. 2. Limos: color café-rojizo oscuro, el cuál fue de 20% del volumen total de la muestra de tierra. 3. Arcillas: en este caso el porcentaje de arcillas fue menor del 20%, ya que no presento la característica coloración blanco-crema, que nos indica la presencia de este material, por lo que el restante 4.5% faltante, correspondió a espacios vacíos y otros materiales que componen la muestra, y que no entran dentro del análisis del material puesto que para su estudio se hace necesario el empleo de equipo y técnicas más específicas.

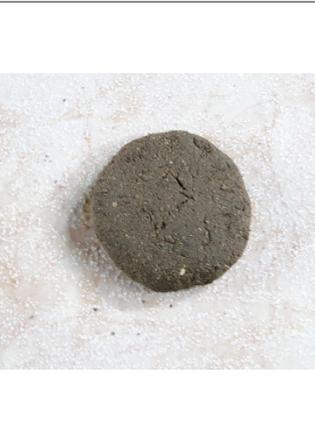
<p>Retracción Superficial</p>	<p>Para esta muestra se colocó sobre un mosaico de 30cm por 30cm, una solución de tierra de la muestra con una concentración elevada de humedad.</p> <p>Dejando que secara la muestra por unas horas y se observó lo siguiente.</p>	<p>Sobre la superficie del material seco, se observaron una serie de grietas paralelas, lo cual nos vuelve a hacer mención en la desproporción los sólidos que constituyen la muestra; es decir, entre arena dentro de la muestra con una cantidad menor, y el limo con una proporción mucho mayor, y la falta de arcilla dentro de la muestra que fungiera como cementante; lo cual quedó evidenciado en el tamaño y separación de la grieta así como el patrón de agrietamiento del material; que en nuestro caso presento una serie de grietas paralelas y con una separación más perceptible que en el resto de las muestras.</p>

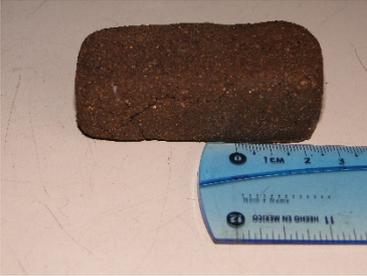
Velocidad de Absorción Capilar	<p>Para desarrollar esta prueba, se produjo con la tierra de la muestra previamente humedecida, un bloque pequeño a manera de ladrillo, el cual se dejó secar durante unas cuantas horas.</p> <p>Ya seco el material se colocó dentro de un recipiente con una capa de agua de 1cm de altura, aproximadamente, y mediante capilaridad, se observó cómo sube la humedad dentro de la estructura del material seco durante 1 minuto.</p>	<p>Una vez transcurrido el tiempo, se observó que para nuestro material, por medio de la capilaridad de su estructura interna, el nivel de humedad que presento el bloque fue de 0.80cm, es decir 8mm, lo cual no indica la excelente cohesión de los elementos sólidos que constituyen la muestra estudiada, y esta propiedad es característica de los materiales con una concentración elevada de limo.</p>

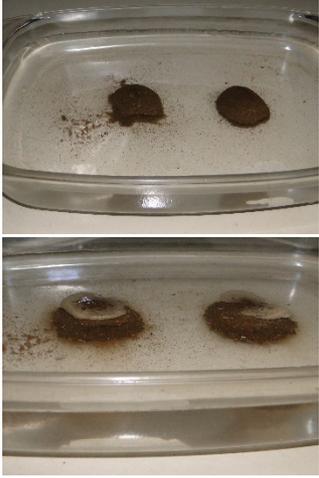
Prueba de Inmersión	<p>El bloque utilizado en la prueba de velocidad de absorción capilar, se colocó dentro de un recipiente de plástico, vaciando una cantidad de agua por un costado de la muestra hasta que cubriera por completo el bloque de la muestra. Tomando el tiempo exacto desde que se vacía el agua en el recipiente hasta que la muestra queda completamente destruida.</p>	<p>El resultado observado es que la muestra queda completamente amorfa y solo se distingue un montón de material en el fondo del recipiente, en nuestro caso la muestra tardó en 15 minutos en perder su escudaría, demostrando cierta resistencia ofrecida al paso de la humedad en la estructura interna del material; por lo que queda evidencia a cierta acción del limo que evita que se disgregue la muestra, en presencia de una saturación de agua, lo cual es característica particular de nuestra muestra.</p>

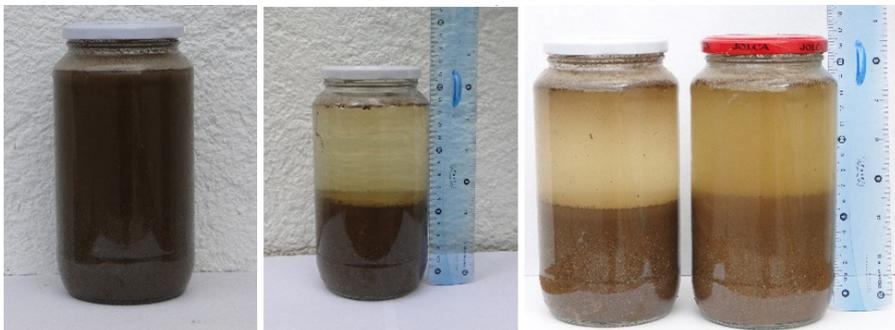
Figuras 25, 26 y 27. Muestras de frascos de tierra de la ex Hacienda de Montoya.
Fuente. Archivo fotográfico propiedad de la autora.
