La Incidencia de los Agentes Atmosféricos en el Desarrollo de Procesos Patológicos en los Cerramientos de las Edificaciones

The Incidence of Atmospheric Agents in the Development of Pathological Processes in Building Enclosures

Liliana Rocío Patiño León
Arquitecta, Magíster en Construcción,
Universidad La Gran Colombia.
liliana.patino@ugc.edu.co

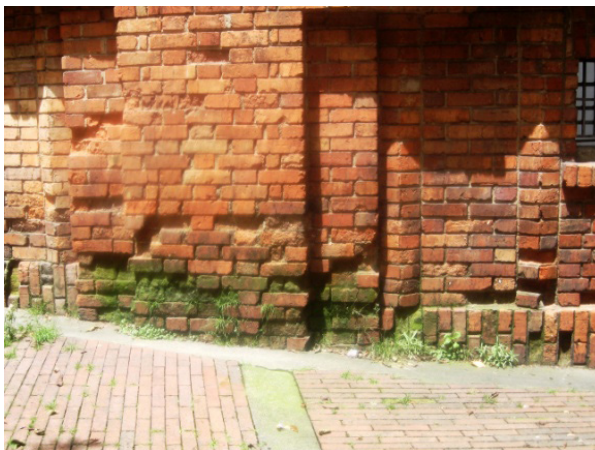
Figura 1. Humedad, erosión y musgo.
Fuente: Autor.

La acción de los agentes atmosféricos sobre los cerramientos, (Patiño, 2012) se evidencia tras la constante identificación de cerramientos en mal estado, evidenciando lesiones como Ensuciamiento, Humedades, Eflorescencias, Erosiones, Desprendimientos, Afectación por la Incidencia de Rayos UV, entre otros, que, como consecuencia, conllevan a problemas técnicos constructivos, de confort y sobrecostos para los usuarios (ver Figuras 1, 2,3).

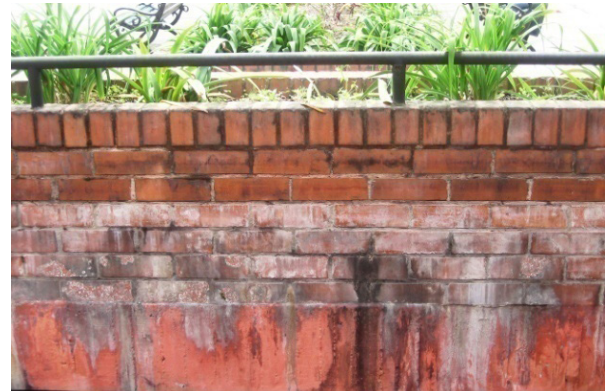
Figura 2. Humedad Ensuciamiento, eflorescencias.
Fuente: Autor.

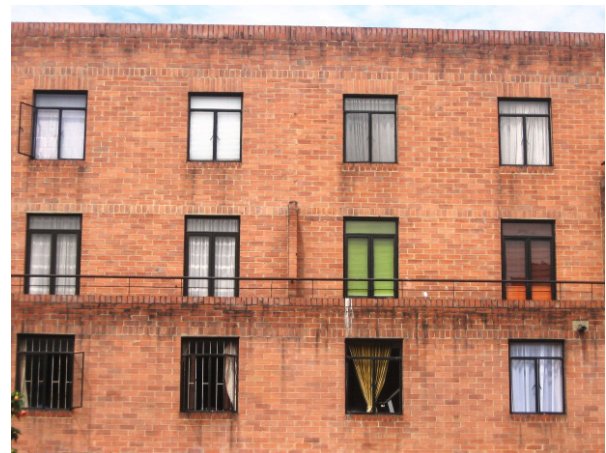
Figura 3. Ensuciamiento.
Fuente: Autor.

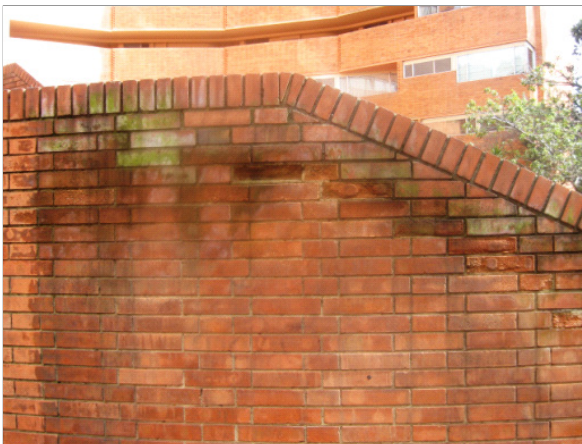
Figura 4. Humedad, eflorescencias, ensuciamiento, erosión.
Fuente: Autor.

Para el caso de la mampostería cerámica, Patiño (2012) analiza los deterioros presentados en fachadas, tomando 10 edificios estudio de caso, que le permitieron identificar los principales deterioros generados por acción de agentes atmosféricos, y llegando a la conclusión que las principales lesiones físicas primarias identificadas son el ensuciamiento por lavado diferencial, generado por fallas en la resolución de los detalles constructivos y deficientes políticas de mantenimiento en las edificaciones. También, se identifica la erosión atmosférica, causada por problemas de calidad del material, incidencia del agua lluvia y contaminación ambiental. Otras lesiones que son de origen secundario también resultaron relevantes dentro del estudio realizado; de este grupo la principal lesión fueron las eflorescencias, seguidas de musgo y manchas. También se identificó que las eflorescencias más complicadas son las generadas por sales de vanadio en las arcillas (ver Figuras 4 y 5), lo cual fue evidenciado tanto en los casos de estudio realizados, como en los ensayos con piezas de ladrillos nuevos.

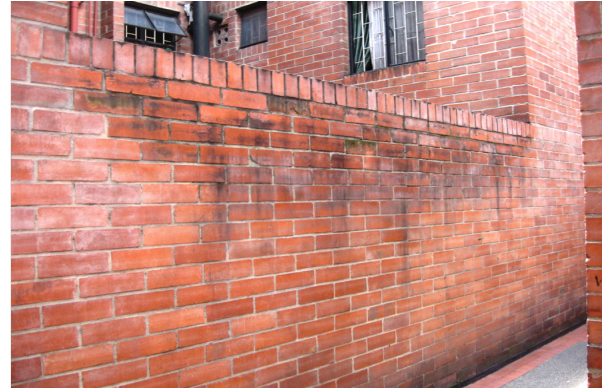
Figura 5. Humedad, eflorescencias, ensuciamiento, erosión.
Fuente: Autor.

Lo anterior lleva a que sea común encontrar fachadas en mal estado, o con procesos de deterioro importantes, que, si bien no afectan el sistema estructural de la edificación, si generan procesos de sobrecostos a los usuarios.

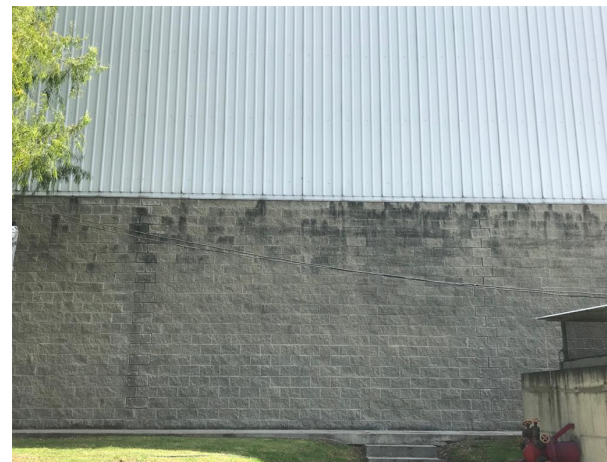
Figura 6. Ensuciamiento.
Fuente: Autor.

En cuanto a los bloques de concreto, Ayala, González y Romero (2018) analizan el comportamiento de los bloques frente a la intemperie, identificando como lesiones primarias más frecuentes de origen físico el ensuciamiento por lavado diferencial y la humedad, causadas por fallencias en los detalles constructivos de diseño y calidad del material, por absorción de agua. Para lo cual, las autoras realizan adicionalmente un análisis de la permeabilidad de bloques sin y con hidrofugante, mediante el ensayo con la pipeta Karsten, donde analizan la absorción de agua de las piezas (Figuras 6 y 7).

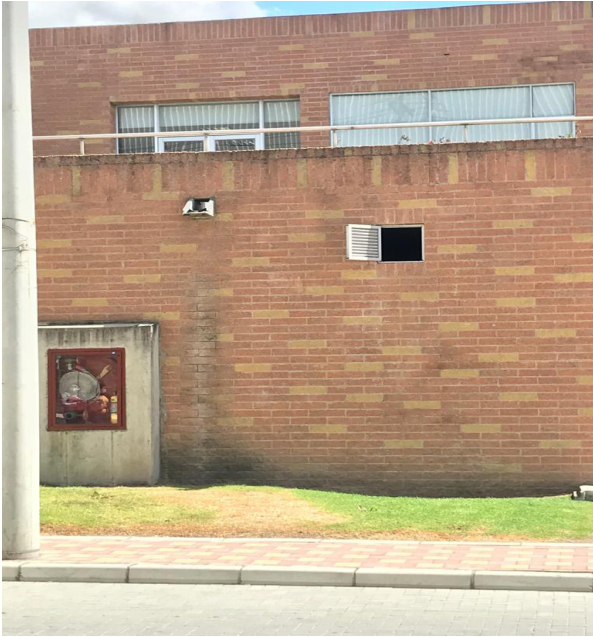
Figura 7. Humedad, ensuciamiento, eflorescencias.
Fuente: Autor.

Este ensayo les permitió identificar que las piezas sin hidrofugante presentaron un porcentaje de absorción alto, el cual disminuyó luego de aplicar la capa de hidrofugante. Permitiendo determinar la importancia de las películas hidrofóbicas como alternativa de prevención de humedades en las fachadas, y protección de las superficies en este caso de los bloques en concreto.

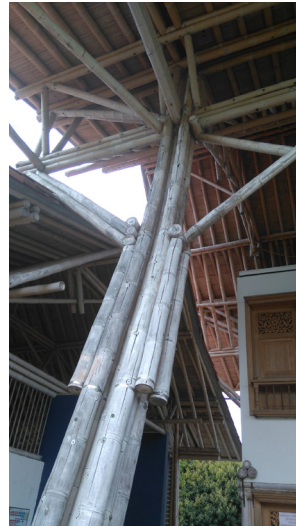
Figura 8. Columna en guadua afectada. Fotodegradación, fisuras, ensuciamiento.
Fuente: Autor.

Respecto a la guadua como material de construcción, (Barreto, Martínez, Patiño 2018) identificaron como lesión física primaria, problemas asociados a la fotodegradación o afectación por luz, en 6 construcciones estudio de caso analizados. La fotodegradación, según Broto (2006), se debe principalmente a la acción de agentes como los cambios higrotérmicos, la lluvia el hielo, y la acción de los rayos UV del sol. Se identificaron cambios de color de amarillo a gris en la superficie del material de los estudios de caso analizados. Dicho cambio de color se da por la aparición de mohos que se alimentan de la lignina degradada. En este proceso según Wang, Ren (2008) se afectan las fibras de las paredes del material evidenciando grietas intensas dentro de la pared. Dando paso al ataque de agentes bióticos y el ingreso de la

humedad al interior del material. Lo anterior fue corroborado Barreto, Martínez y Patiño (2020) en el estudio experimental ensayo de fotodegradación, donde se identificaron deterioros visibles a causa de la exposición de la guadua durante un tiempo determinado (Figuras 8, 9 y 10).

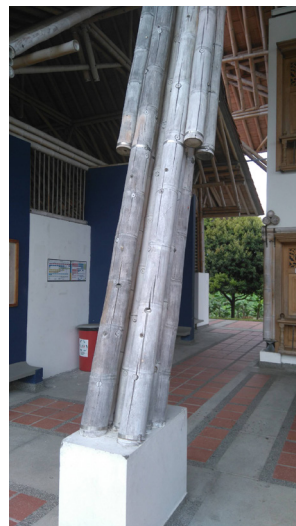
Figura 9. Columna en guadua afectada. Fotodegradación, fisuras, ensuciamiento.
Fuente: Autor.

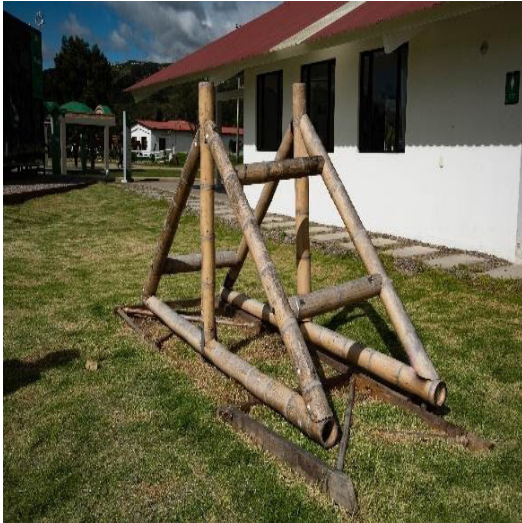
Figura 10. Prototipo para evaluar el deterioro por acción de agentes atmosféricos. Presentó fotodegradación, fisuras, ensuciamiento.
